**Fastighetsuppgifter**

Västra Ringstad 1:50

Västra Ringstad Stora Gärdet 1

| Uppdragsnummer | S24102 |

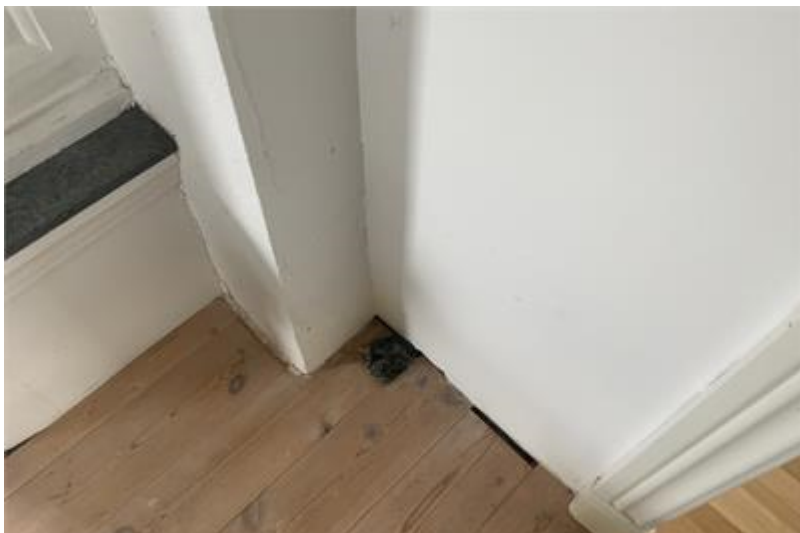
| Byggnadsdel | Torpargrund |
| Konstruktionsdel | Luft |

Den relativa fuktigheten i isolering uppmättes till 60% RF vid en temperatur på 16°C. Det kritiska gränsvärdet för mikrobiell tillväxt brukar anges till ca 75% relativ fuktighet (RF).

Den relativa fuktigheten är under gränsvärdet för mikrobiellpåväxt. Notera att stickprovsmässig undersökning är utförd och för att säkert fastställa konstruktionens kondition och fuktstatus måste en mer omfattande undersökning utföras.
