# Besiktningsprotokoll

Anticimex Överlåtelsebesiktning Nivå 2 i samarbete med Länsförsäkringar  
Fastighetsförmedling

| Fastighetsadress:<br>Nottjärnsvägen 18 | |

| Besiktningsdatum:<br>2025-08-18 | Protokollnummer:<br>69170040 |

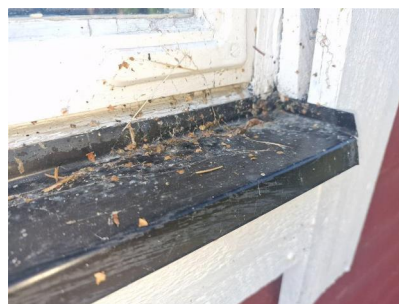
Fönsterbleck är otäta vid infästningar och delvis felmonterade.

Eftersom fönsterblecken är otäta finns risk att vatten rinner in i väggen vilket i sin tur kan leda till fuktskador i väggkonstruktionen.

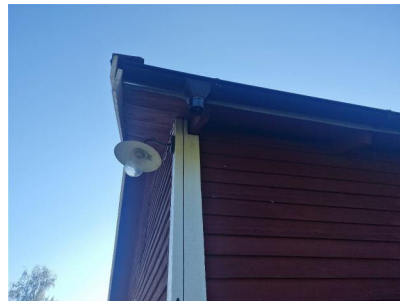
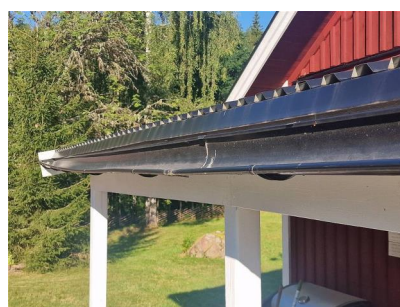
Stuprör saknas lokalt.  
Hängränna lutar fel, troligtvis snöknäckt.

Eftersom stuprör saknas utsätts fasaden och grunden för ökad fuktbelastning, vilket i sin tur kan leda till fuktskador i bakomliggande konstruktioner.

Montera stuprör och åtgärda hängränna.

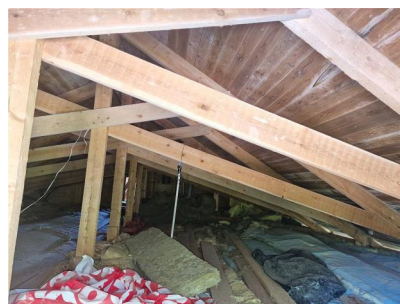
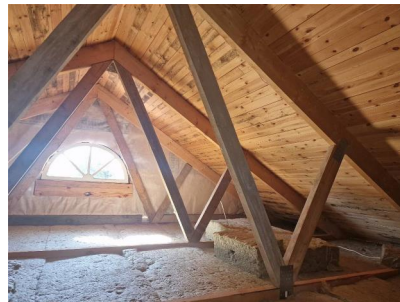
Vid kontroll av vinden uppmättes fuktvärden under kritisk fuktnivå för mikrobiell tillväxt och en normal lukt upplevdes.

Landgångar saknas på bägge vindar.

Fuktkvoten i underlagstak/takbjälkar uppmättes vid besiktningstillfället till ca 8 %.

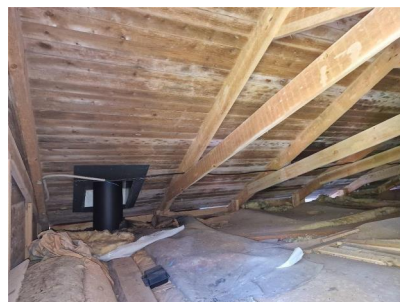
Påväxt kan noteras i mindre omfattning, speciellt äldre del.

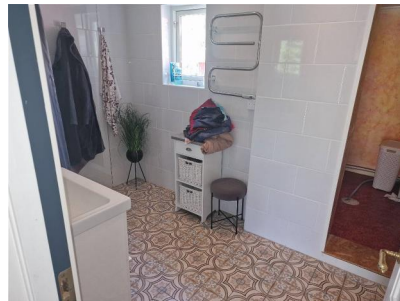
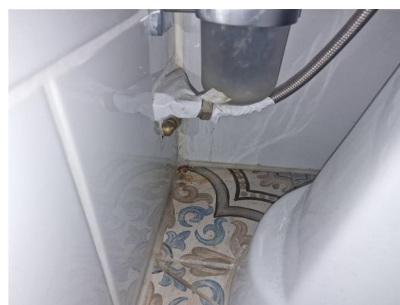
Vvs är på vissa delar ej fackmässigt utfört, ex kopplingar inne i vägg förekommer.

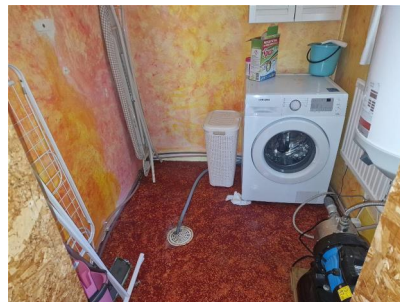
Våutrymmet har äldre yt-/tätskikt med målad betong på golv.  
Äldre golvbrunn i plast.  
Vvs ej fackmässigt utfört.

Eftersom funktionen, som innebär att ytskiktet/tätskiktet ska vara vattentätt, kan vara nedsatt finns en ökad risk att vatten tränger igenom ytskiktet/tätskiktet med vattenskador i omkringliggande konstruktioner som följd.

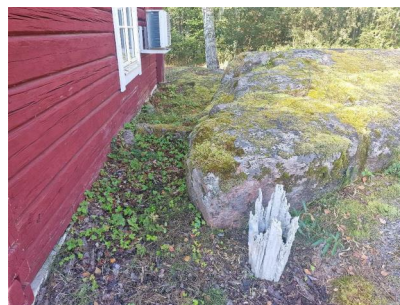
Berg i dagen nära hus.  
Risk finns för fuktbelastning på hus.

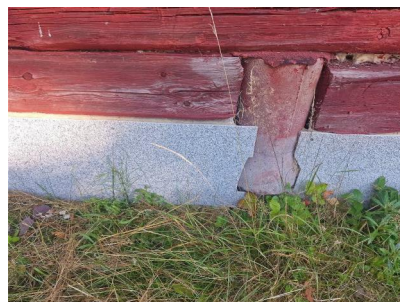
Skivor monterad på sockel

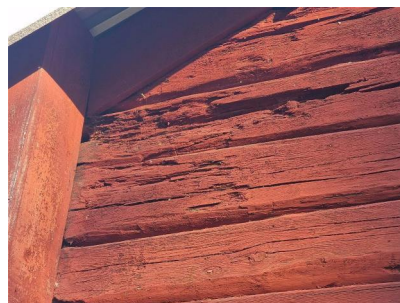
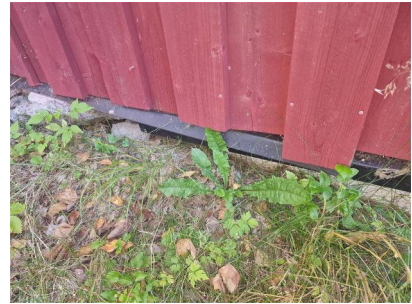
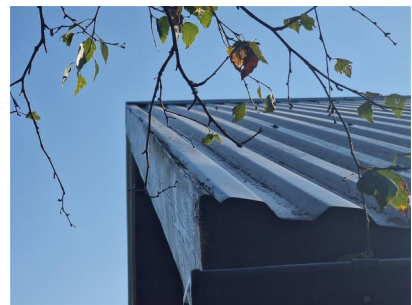
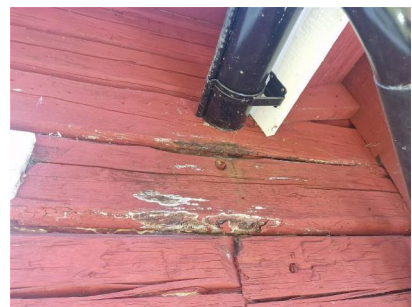
Äldre timmerstomme

- Timmer och trädetaljer är uttorkad/ fuktpåverkade och underhållsbehov kan noteras.
- Vissa delar på fasad är ej fackmässigt utfört ex plåt mot sockel.
- Vindskiveplåtar täcker ej hela vindskivan.

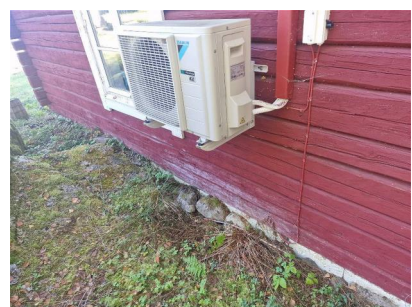
Kondensvatten från luftvärmepumpens utedel leds inte bort från husgrunden.

Detta medför ökad risk för att vatten tränger in i anslutande konstruktioner, vilket i sin tur kan leda till fuktrelaterade skador. Observera att besiktning av byggnadens värmesystem eller värmepumpen inte har ingått i uppdraget.

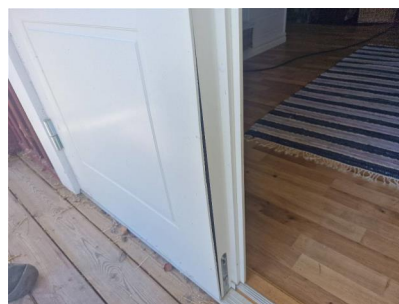
Dörrpanel trasig, lös.

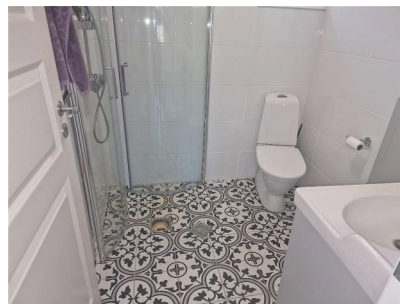
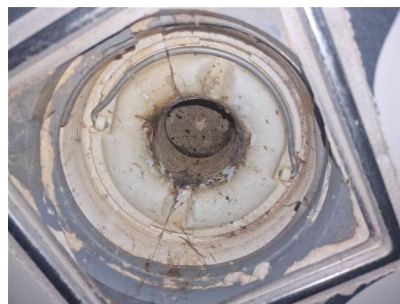
- Avlopp handfat placerat nära vägg
- Tätskikt är felmonterat i golvbrunnen, sticker ut under klämring.

När tätskikt är felmonterat i golvbrunnen innebär det risk för fuktskador. Vatten kan tränga ner i omkringliggande konstruktioner med fuktrelaterade skador som följd.
