Fastighetsbeteckning
Alsters-Gräsås 1:46
Adress
Gräsåsholmen 316
65593 Karlstad

Uppdragsnummer S16274
Besiktningdatum 2025-06-10
Besiktningföretag OBM i Karlstad AB
Besiktningförrättare Per Rindberg
Närvarande Säljare
Giltig till och med 2026-06-10

Bilaga till besiktningssprotokoll med förklaringar till bedömnings sätt vid överlåtelsebesiktning

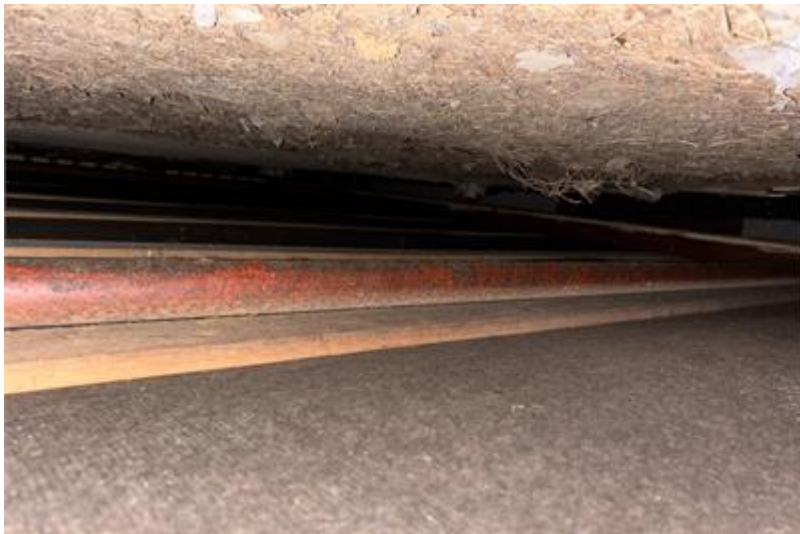
Byggnadsdel	Plintgrund
Konstruktionsdel	Blindbotten
Konstruktionsuppbyggnad	Plintgrund

Fuktkvoten i blindbotten uppmättes till mellan 12-14% FK.

Det kritiska gränsvärdet för mikrobiell tillväxt brukar anges till ca 17% fuktkvot (FK).

Uppmätt värde ligger under gränsvärdet för mikrobiell påväxt.

Grunden enbart besiktigad via ventilationslucka.

För att säkert fastställa konstruktionens kondition och fuktstatus måste en mer omfattande undersökning utföras.
