# Besiktningsprotokoll

Anticimex Försäkringsbesiktning i samarbete med Fastighetsbyrån

| Fastighetsadress:<br>Bäckåsarna 20 | |

| Besiktningsdatum:<br>2026-01-09 | Protokollnummer:<br>69491132 |

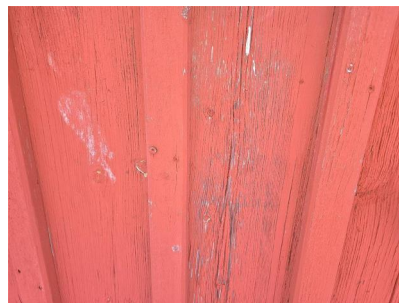
#### Utvändigt / Fasad

Fasadpanelen är i behov av målning/underhåll.

Fasadbeklädnad och träkonstruktioner där målningsbehov finns riskerar att få fukt- och rötskador på grund av sämre vattenavvisande förmåga. För att öka livslängden på fasadbeklädnaden rekommenderas målning och underhåll.

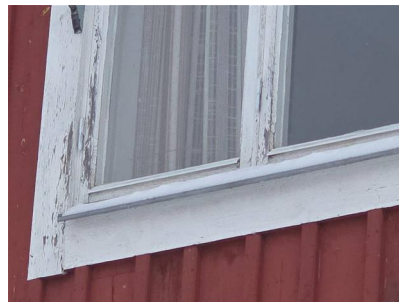
#### Utvändigt / Fönster

Fönster har färgsläpp och torrsprickor.

Fönsterbågar och fönsterkarmar där målningsbehov finns riskerar att få fukt- och rötskador på grund av sämre vattenavvisande förmåga.

För att öka livslängden på fönster rekommenderas målning och underhåll.

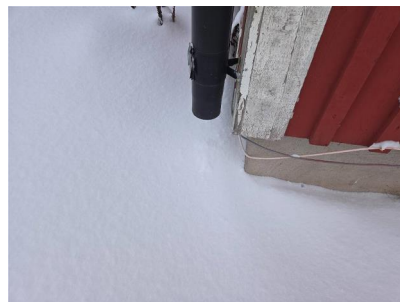
### Utvändigt / Hängrännor / Stuprör

Stuprör är bristfälligt anslutet till markledning.

Stuprör som avslutas intill huset (ovan mark) kan medföra en ökad fuktbelastning på grundmur/sockel som i sin tur kan leda till fuktrelaterade skador.

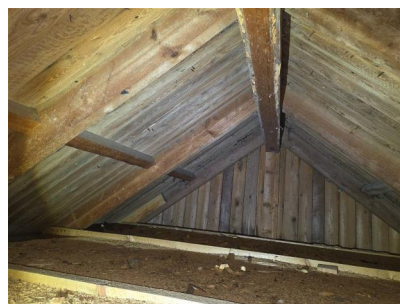
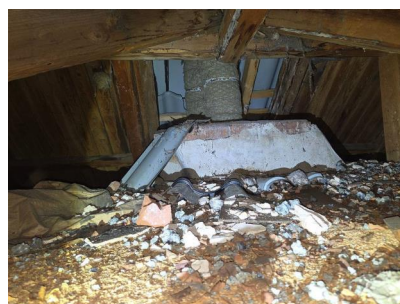
### Utvändigt / Vind

Vid kontroll av vinden uppmättes fuktvärden under kritisk fuktnivå för mikrobiell tillväxt och en normal lukt upplevdes. Underlagstak består av brädor och isolering är spån.

Omkring rör saknas underlagstak.

Fuktkvoten i underlagstak/takbjälkar uppmättes vid besiktningstillfället till ca 10 %.

Risk för mikrobiell tillväxt föreligger om den relativa fuktigheten (RF) i den omgivande luften är över 75% vilket i furuvirke motsvarar en fuktkvot (FK) på 17%.

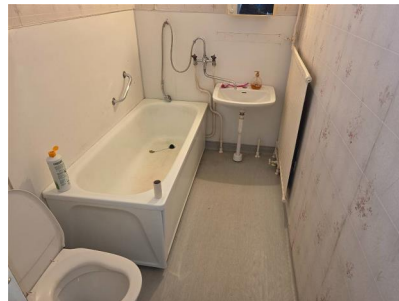
### Entréplan / Badrum/Wc

Våutrymmet har äldre yt-/tätskikt med plastmatta på golv och vägg.

- Rör förekommer genom golv
- Otät beklädnad
- Äldre golvbrunn med mattsläpp runt.

Eftersom funktionen, som innebär att ytskiktet/tätskiktet ska vara vattentätt, kan vara nedsatt finns en ökad risk att vatten tränger igenom ytskiktet/tätskiktet med vattenskador i omkringliggande konstruktioner som följd.

Utrymmet kan med fördel renoveras

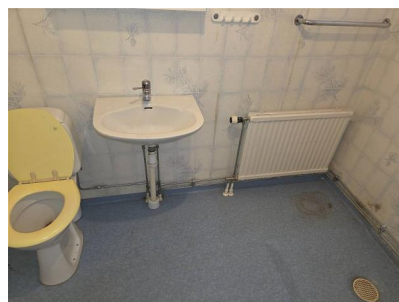
### Entréplan / Dusch/Toalett

Våutrymmet har äldre yt-/tätskikt med plastmatta på golv och vägg.

- Rör förekommer genom golv

Eftersom funktionen, som innebär att ytskiktet/tätskiktet ska vara vattentätt, kan vara nedsatt finns en ökad risk att vatten tränger igenom ytskiktet/tätskiktet med vattenskador i omkringliggande konstruktioner som följd.

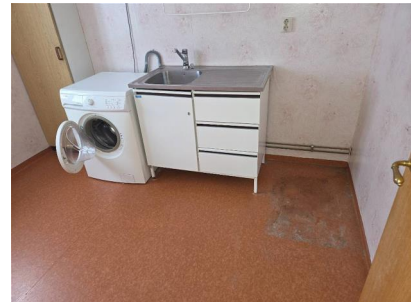
### Entréplan / Tvättstuga

Våutrymmet har äldre yt-/tätskikt med plastmatta på golv och vägg.

Eftersom funktionen, som innebär att ytskiktet/tätskiktet ska vara vattentätt, kan vara nedsatt finns en ökad risk att vatten tränger igenom ytskiktet/tätskiktet med vattenskador i omkringliggande konstruktioner som följd.
