# Besiktningsprotokoll

| Fastighetsadress:<br>Gylterud Lafallet 1 | |

| Besiktningsdatum:<br>2025-08-22 | Protokollnummer:<br>69192023 |

# Varudeklarerat Säljare

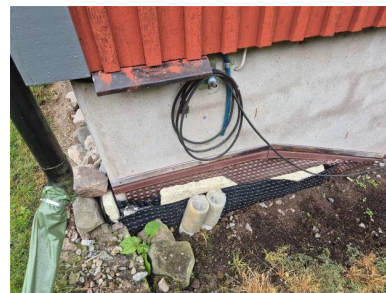
Utvändigt fuktskydd ligger lokalt oskyddat ovan mark.

Risk finns att det utvändiga fuktskyddet skadas och funktionen försämras.

Risk finns även att man skadar skyddet vid exempelvis gräsklippning/trimning.

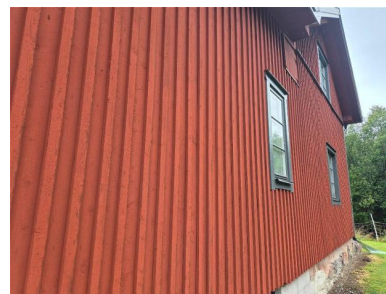
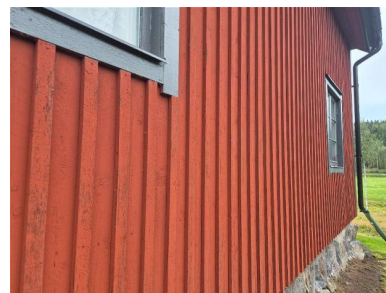
Inget att notera.

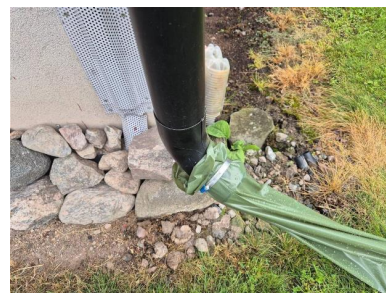
Stuprör är inte anslutet till markledning (nuvarande ägare brukar slangar som för bort dagvatten från huset)

Stuprör som inte är anslutet till markledning kan medföra en ökad fuktbelastning på grundmur/sockel som i sin tur kan leda till fuktrelaterade skador.

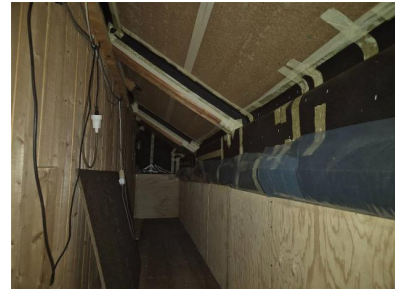
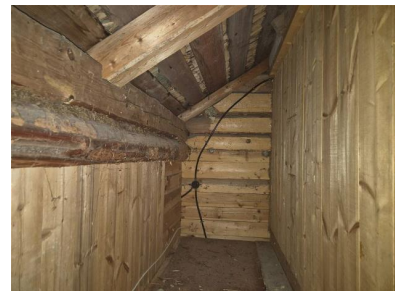
Fuktkvoter uppmättes i takstolar och underlagstak till mellan 9-10% Risk för mikrobiell tillväxt inträffar vid 75% relativ luftfuktighet vilket motsvarar 17% fuktkvot i furuvirke. Observera att fuktigheten på vinden ändras över säsongen, fuktigast är det vindtertid.

Äldre sticktak är synligt på sidovind mot vind tillbygge.  
Mörkare områden finns lokalt men betraktas härröra från äldre tider.

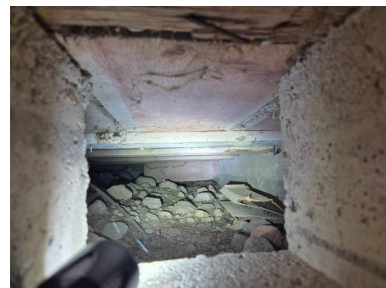
Torpargrunden är ej besiktningsbar på grund av låg höjd.

Torpargrunder med bjälklag av organiskt material har ofta fuktskador på grund av naturlig fuktpåverkan. Detta kan resultera i mikrobiella skador (angrepp av mikroorganismer) och, i värsta fall, rötskador. Mikrobiell lukt kan då spridas till boendemiljön. Grunden har inte kunnat besiktigas eftersom den inte är krypbar.

Via ventil på gavel kan man se att delar av bärlinor ser ut att vara utbytta.

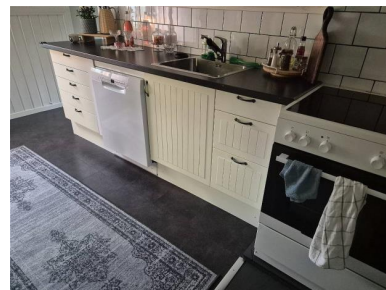
Hermetiskt tätt droppskydd finns ej i diskbänkskåp, genomföringar är ej täta.

Installera droppskydd alternativt läckagelarm.

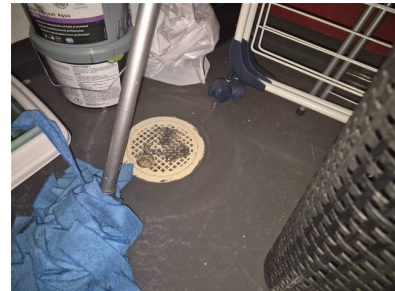
Golvbrunn finns, är plomberad i källaren.

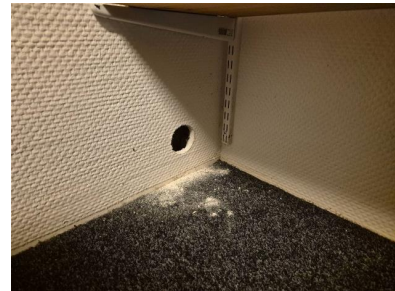
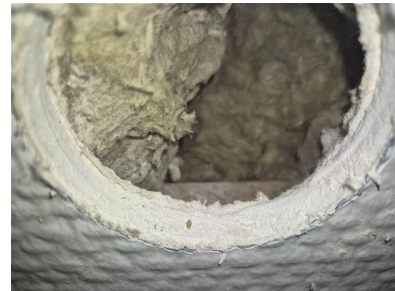
I källaren finns påreglade väggar, som är en känd riskkonstruktion, där jag vid dagens kontroll noterar en mikrobiell lukt i isoleringen samt förhöjda fuktvärden.

Vid kontroll av påreglad källaryttervägg som utfördes genom håltagning i vägg ca 10cm från betonggolv i förråd/TV rum uppmättes fuktvärden över kritisk nivå för mikrobiell tillväxt och mikrobiell lukt upplevdes.

Källargrundmurar med påreglade isolerade ytterväggar, vissa väggar är ej påreglade.  
Denna konstruktion får ofta skador på grund av naturlig fuktvandring samt skillnader i temperatur som kan uppstå inne i väggarna om angränsande utrymmen hålls aktivt uppvärmda.  
Fuktkvoten uppmättes till 19% i träregel dikt an motfylld vägg intill del med torpargrund.

Jag rekommenderar en fördjupad undersökning för att bedöma orsak och omfattning. Det är viktigt att tänka på att denna rekommendation om fördjupad undersökning samtliga påreglade väggar under marknivå.

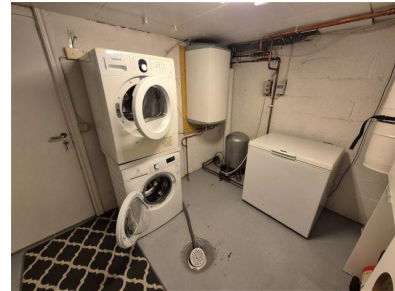
Äldre gjutjärnsbrunn i utrymmet.

Fuktindikering i utrymmet gav inga förhöjda fuktindikationer med hänsyn tagen till konstruktion.

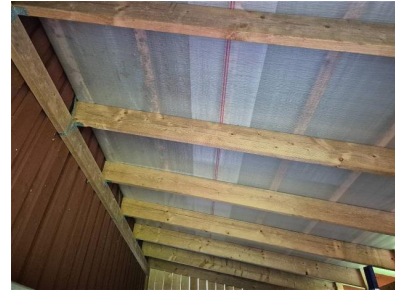
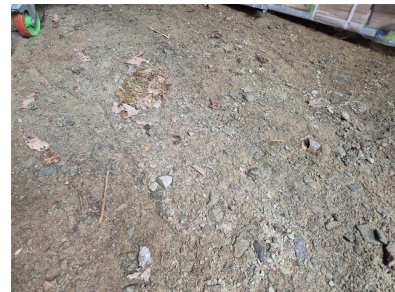
Grusbädd som golv i samtliga 3 carportar.

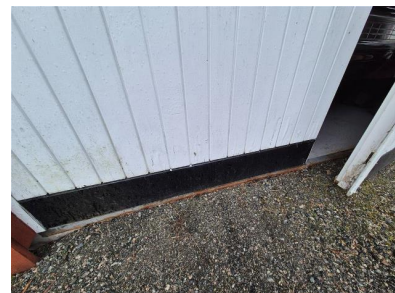
Mindre torrsprickor förekommer.

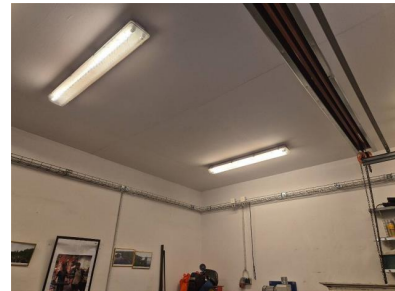
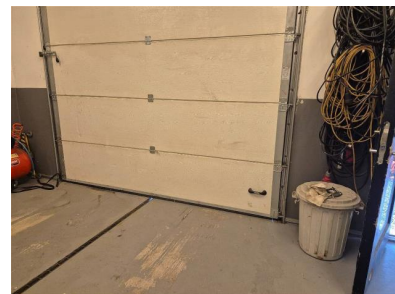
Oljeavskiljning finns ej, ränna i golv löper ut från verkstaden/garaget.

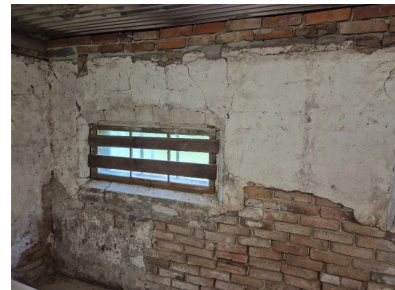
Sliten väggputs på väggar.
