# Besiktningsprotokoll

| Fastighetsadress:<br>Hälletorp Åsen 2 | |

| Besiktningsdatum:<br>2024-09-05 | Protokollnummer:<br>68508579 |

### Byggnadsbeskrivning Bostadsbyggnad

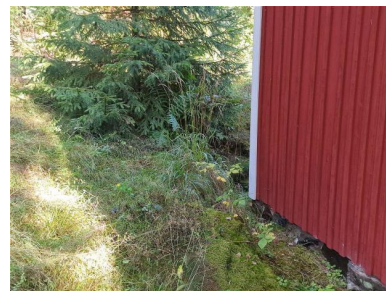
#### Utvändigt / Markförhållanden

Marken lutar mot huset.

Detta innebär en ökad fuktbelastning mot grunden vilket i sin tur kan orsaka fuktskador i huset.

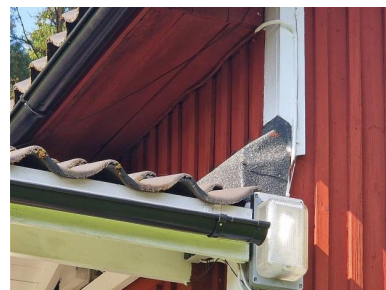
#### Utvändigt / Fasad

Sprickor kan noteras på vissa brädor  
På farstukvist saknas väggplåt papp finns, ej fackmässigt utfört

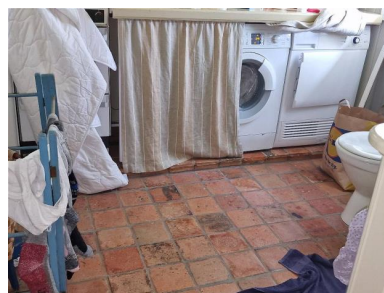
### Entréplan / Dusch/Toalett/Tvätt

Klinkers, tegel på golv  
Golvbrunn ej besiktat i sin helhet pga duschkabin.

Fuktindikering i utrymmet gav inga förhöjda fuktindikationer.
